**MUJER EN AZUL, PABLO PICASSO. RESTAURACIÓN DEL MUSEO REINA SOFIA.
BANK OF AMERICA. ART CONSERVATION PROGRAMME.**

Informe de la fase de estudio (1 de Noviembre de 2010 – 28 de Febrero de 2011)

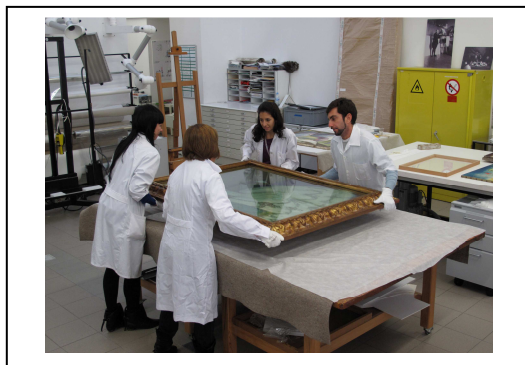
Manipulación de la obra en el departamento de Conservación-restauración

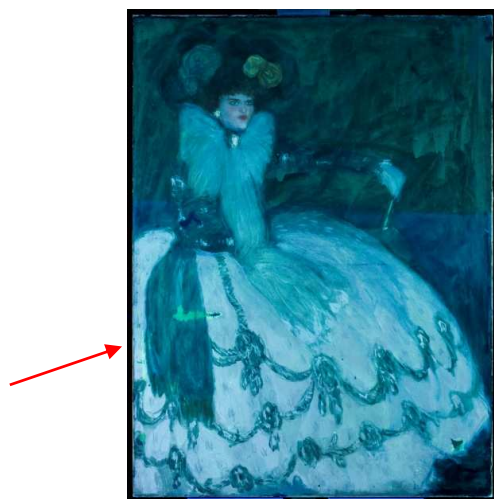
Fotografía general bajo luz ultravioleta
(señalamos una antigua reintegración)

En cuanto a la imagen transmitida por la *Mujer en azul* existen **dos factores** que entorpecen el “diálogo” con el espectador: uno de ellos es la **capa externa de barniz** y el otro es una serie de **reintegraciones antiguas** que han cambiado de color con el tiempo, haciéndose excesivamente presentes y que cubren zonas de la pintura original, especialmente en el borde inferior de la falda de la figura.

En cuanto a las antiguas reintegraciones se ha llevado a cabo un estudio comparativo entre la imagen radiográfica (que revela el alcance de los daños y pérdidas de pintura) y las imágenes de luz ultravioleta (que muestran el alcance de las reintegraciones) que nos permite conocer la extensión de los repintes, es decir, partes en las que la pintura original ha sido cubierta por antiguas intervenciones y valorar su eliminación.

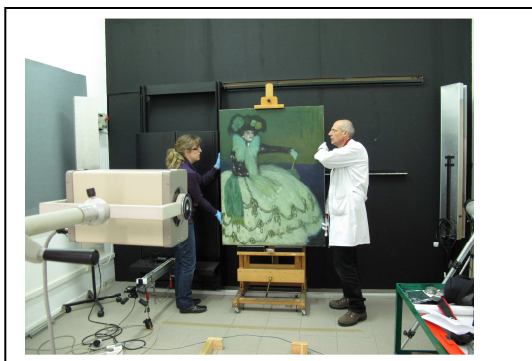
Durante el proceso de radiografía de
La obra

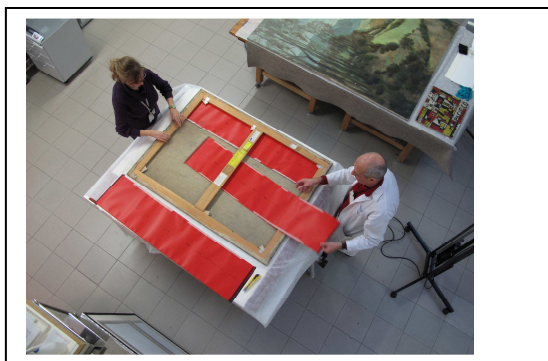
Colocación de las placas radiográficas en la
parte trasera de la pintura

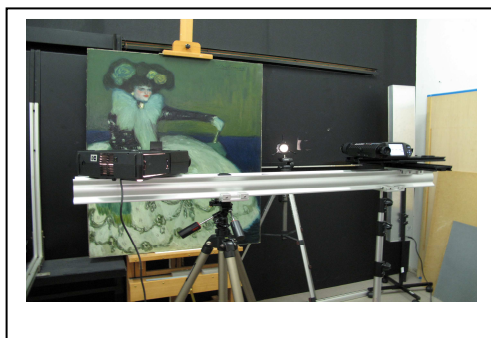
Realización de mediciones de color con espectroradiómetro

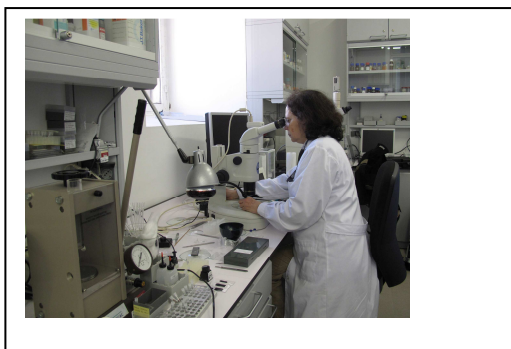
Estudio de muestras en el Laboratorio de Química
Departamento Conservación-Restauración
