**MUJER EN AZUL, PABLO PICASSO. RESTAURACIÓN DEL MUSEO REINA SOFIA.
BANK OF AMERICA. ART CONSERVATION PROGRAMME.**

Informe de la fase de estudio (1 de Noviembre de 2010 – 28 de Febrero de 2011)

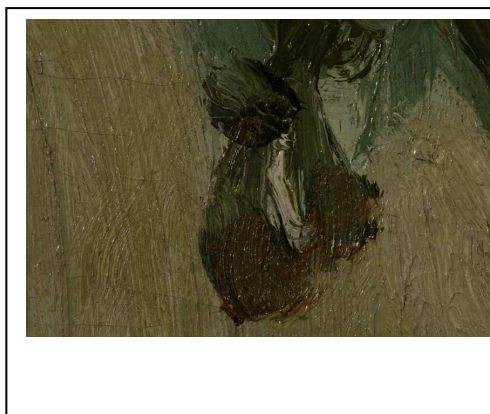
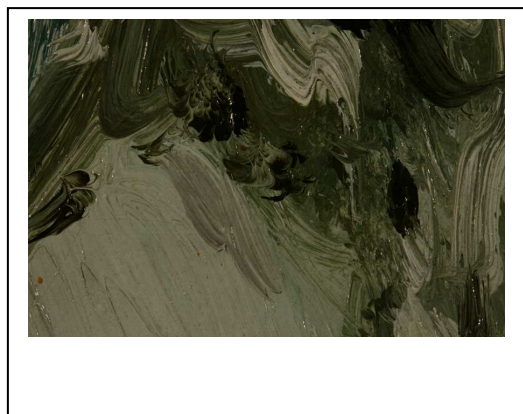
2.1.1. Luz visible: Se ha iniciado el proceso de toma múltiple de imágenes macrofotográficas así como de ensamblaje de las mismas. El resultado final previsto será un mapeado de altísima resolución que nos permitirá apreciar desde la imagen general hasta detalles muy precisos del “trazo” del artista, así como del envejecimiento de la obra.
